SCARTI MINERARI: DA RIFIUTO A RISORSA

**Rilevati in terra rinforzata con
geosintetici per il contenimento di scarti
di lavorazione mineraria**

**Daniele Cazzuffi, CESI SpA, Milano (MI)
Piergiorgio Recalcati, Tenax SpA, Viganò (LC)**

**7 Ottobre 2022
Stava di Tesero (TN) - Italia**

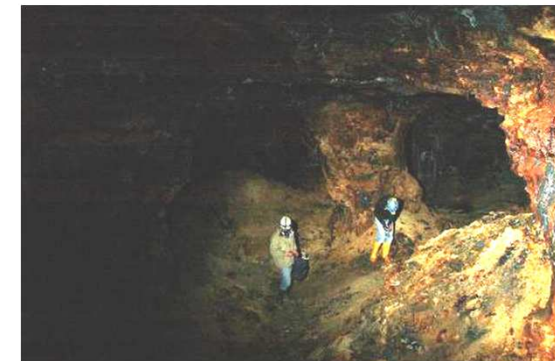
Nella fase di progettazione preliminare è emerso che la parte sommitale piana del sito era interessata da una fitta rete di cavità e gallerie sotterranee.

Le condizioni locali sono state verificare con rilievo strutturale, rilievo geofisico con tecnica in tomografia elettrica, sondaggi e rilievo topografico speleologico interno.

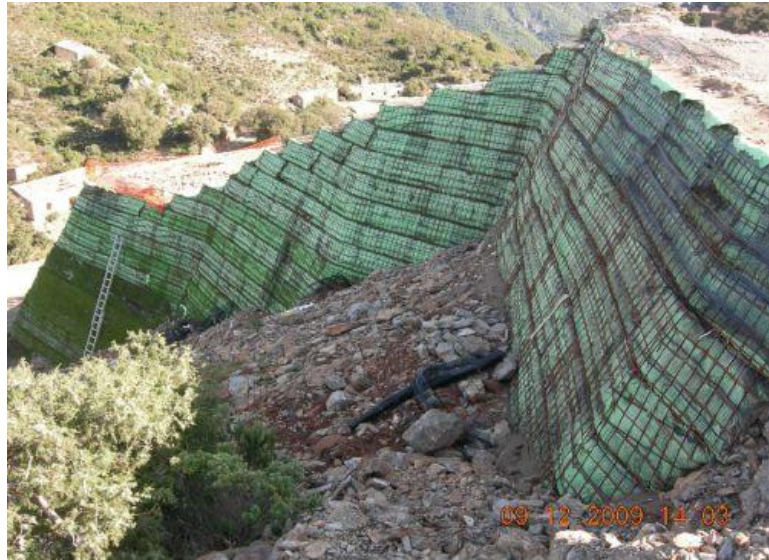
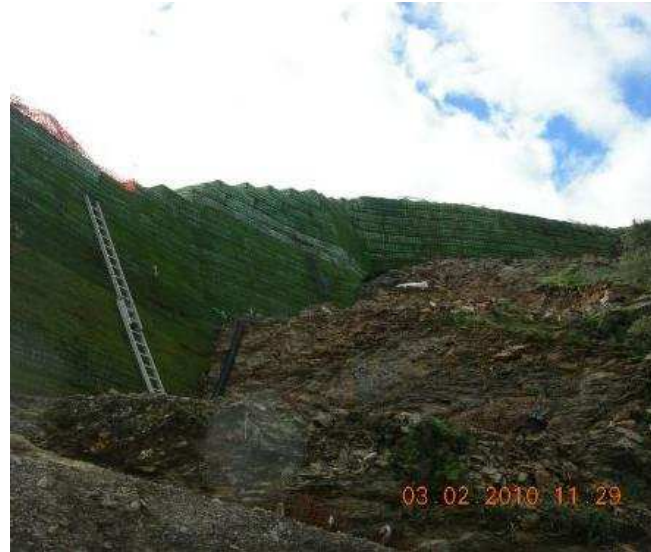
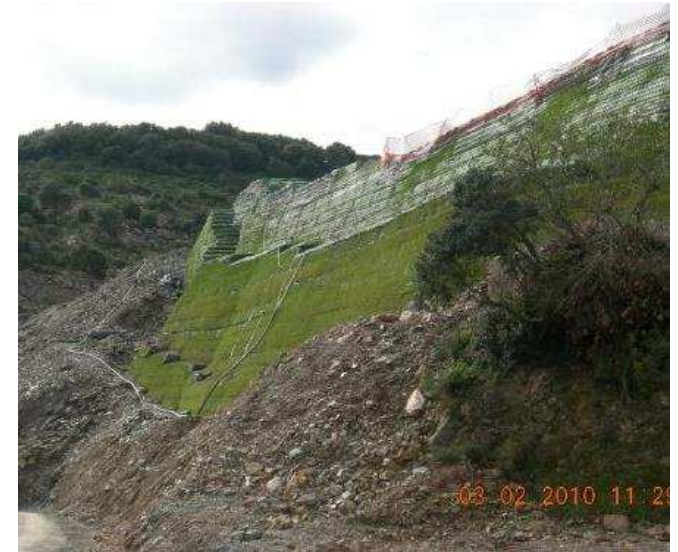
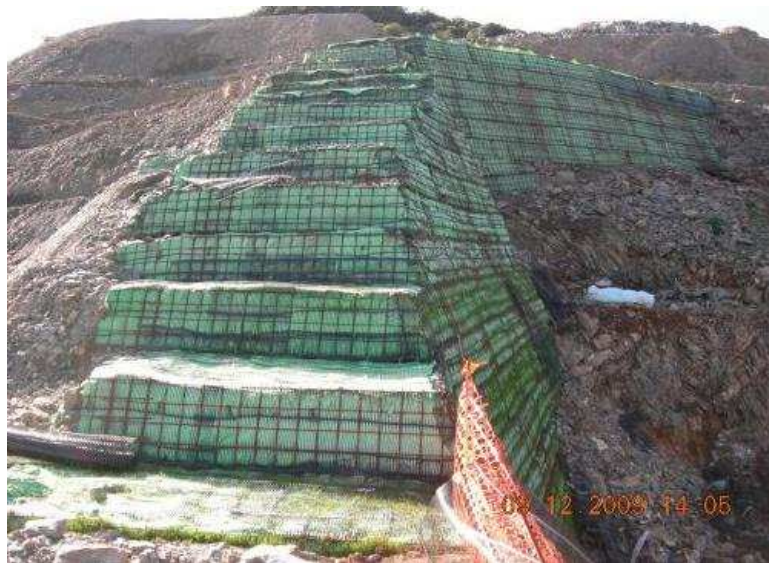
Case Histories: rilevati rinforzati
Discarica di Baccu Locci
Particolari costruttivi

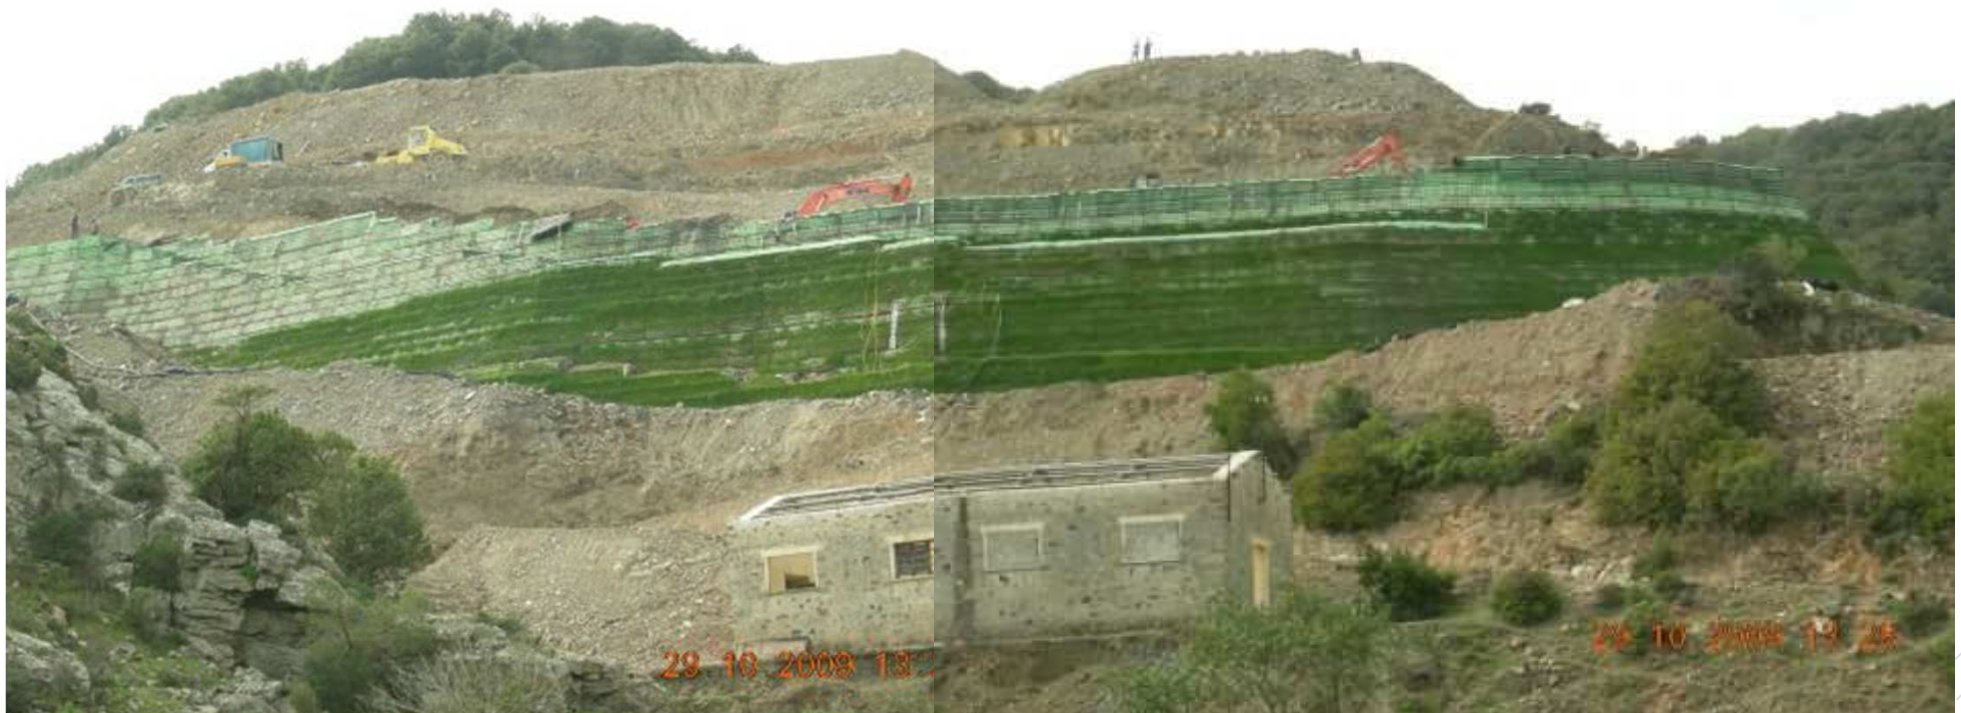
Case Histories: rilevati rinforzati **Discarica di Baccu Locci** - fasi costruttive

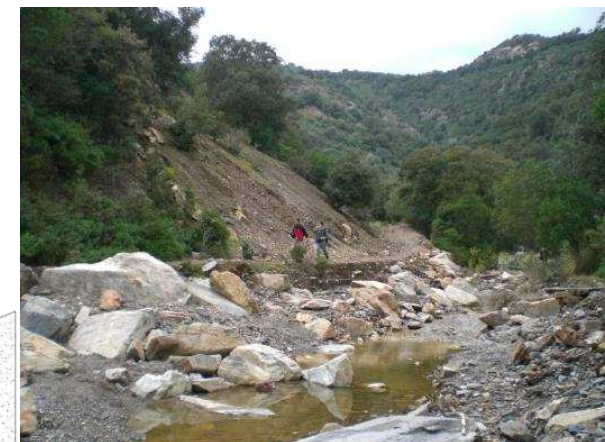
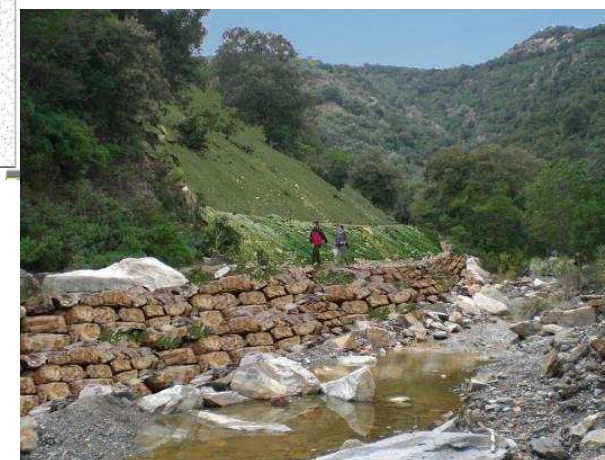
A causa di problemi di accessibilità, lungo il Rio Baccu Locci, alcuni accumuli minerali sono stati messi in sicurezza in loco (3 discariche per complessivi di 9000 m³).

- Muri in massi ciclopici per regimazione idraulica
- Rilevati in terra rinforzata per il contenimento degli sterili
- Impermeabilizzazione con geosintetici
- Uso di geostuoie per contenimento della copertura vegetale.

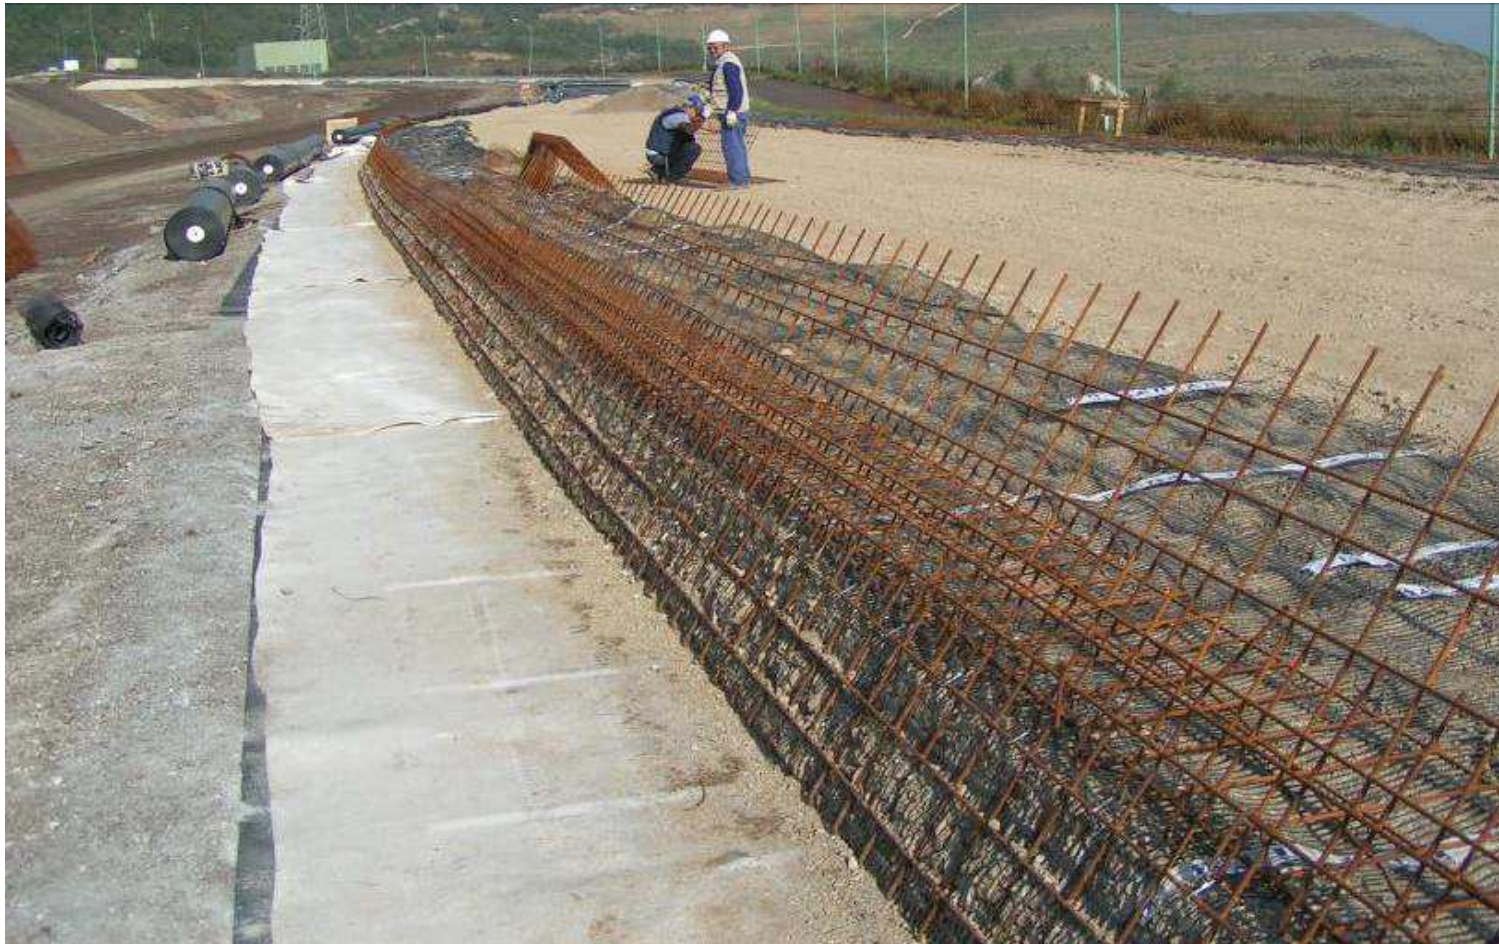
Fasi di posa: allineamento dei casseri metallici

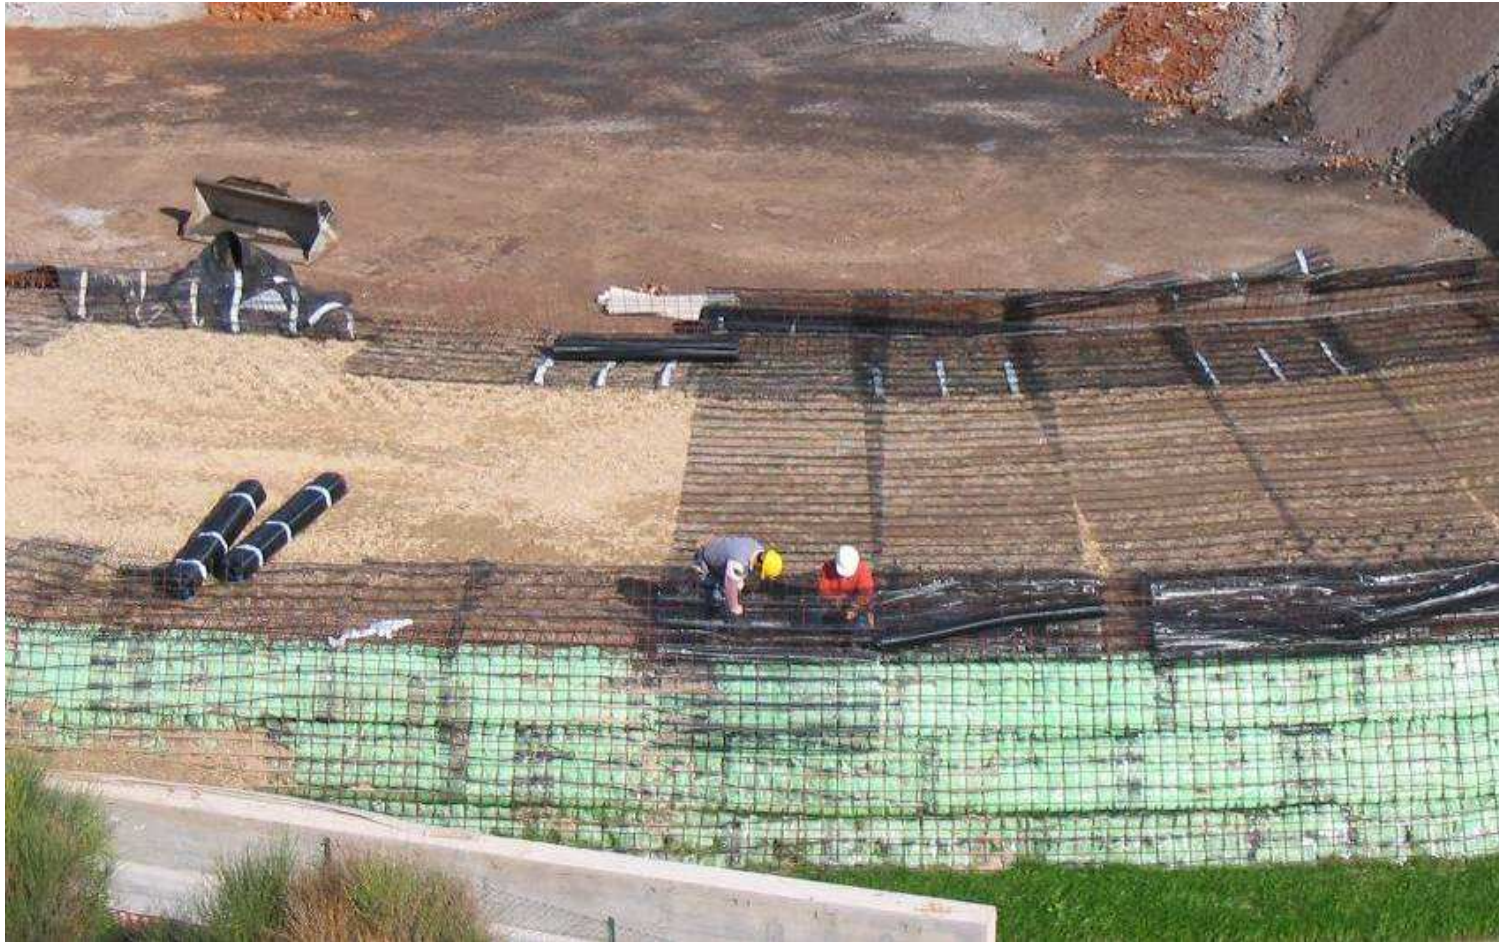
Fasi di posa: stesa delle geogriglie di rinforzo

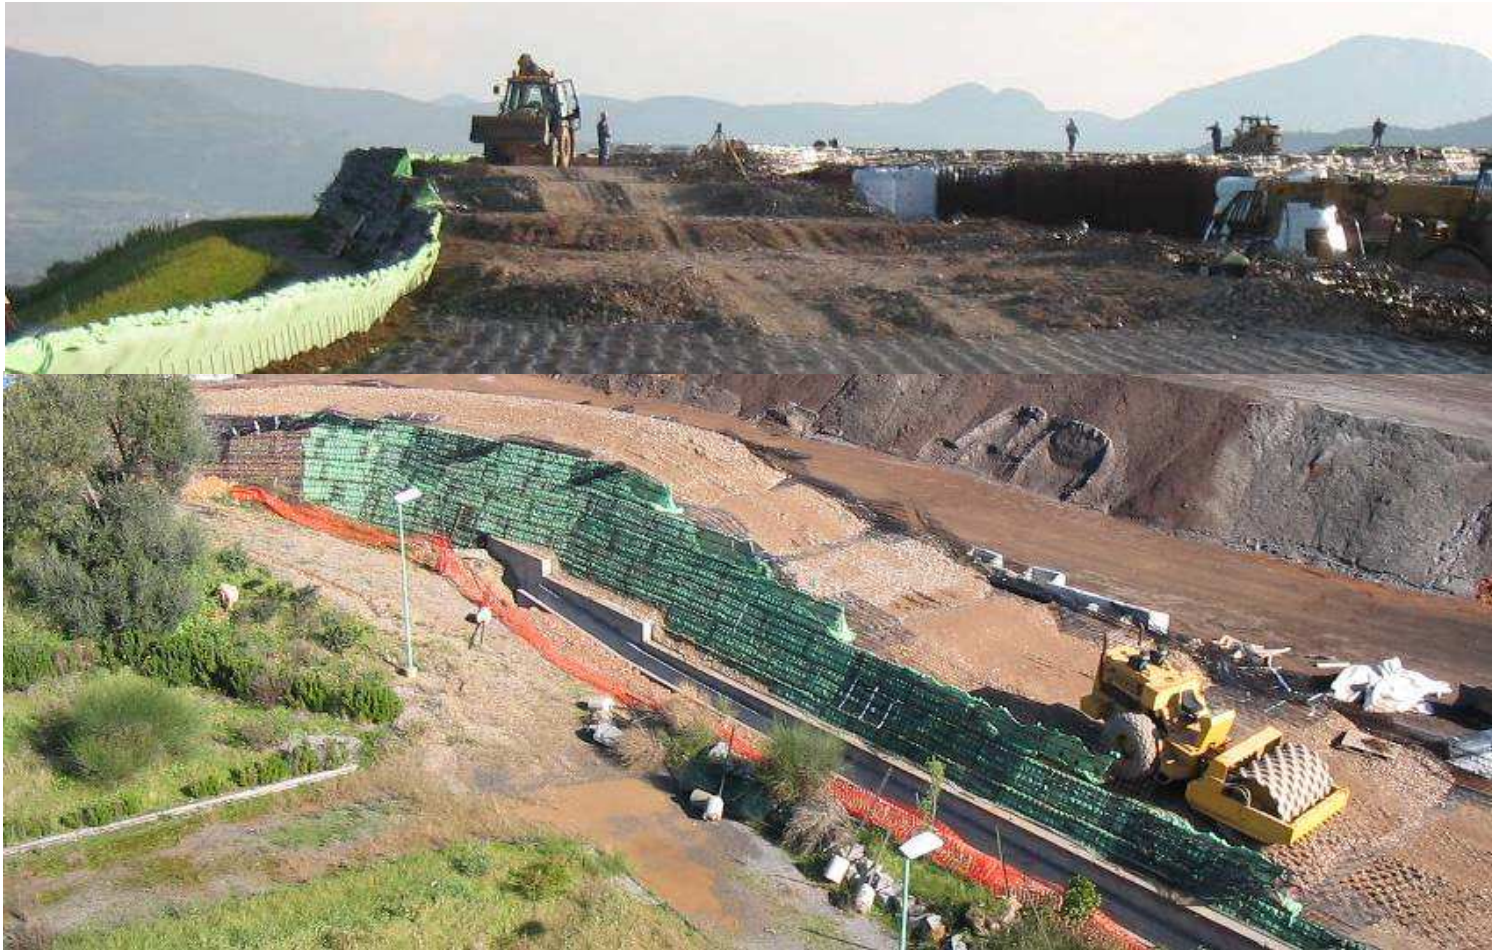
**Fasi di posa: stesa del terreno di riempimento
e compattazione**

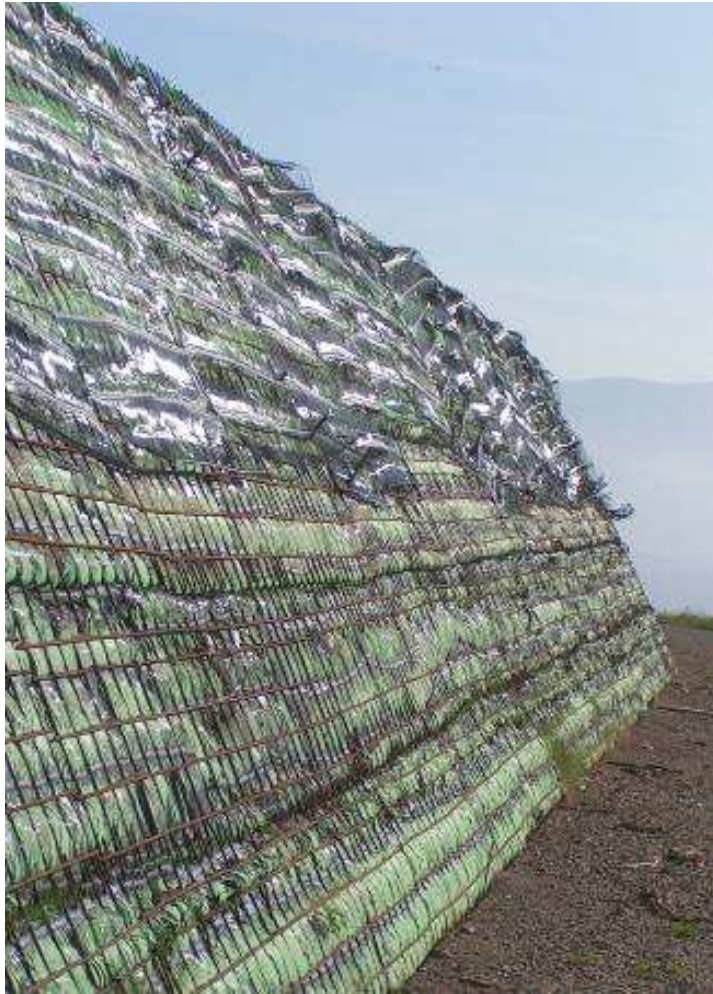
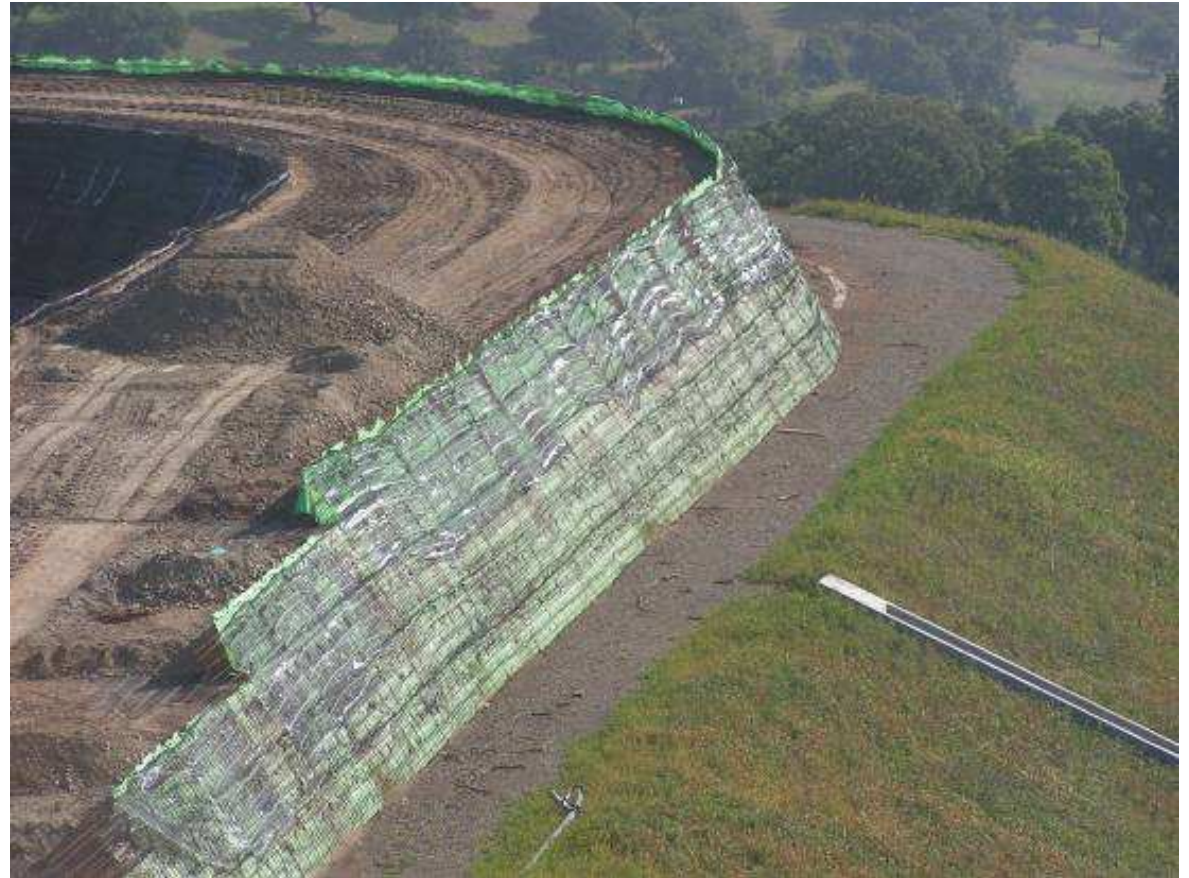
Fasi di posa: Facciata esterna

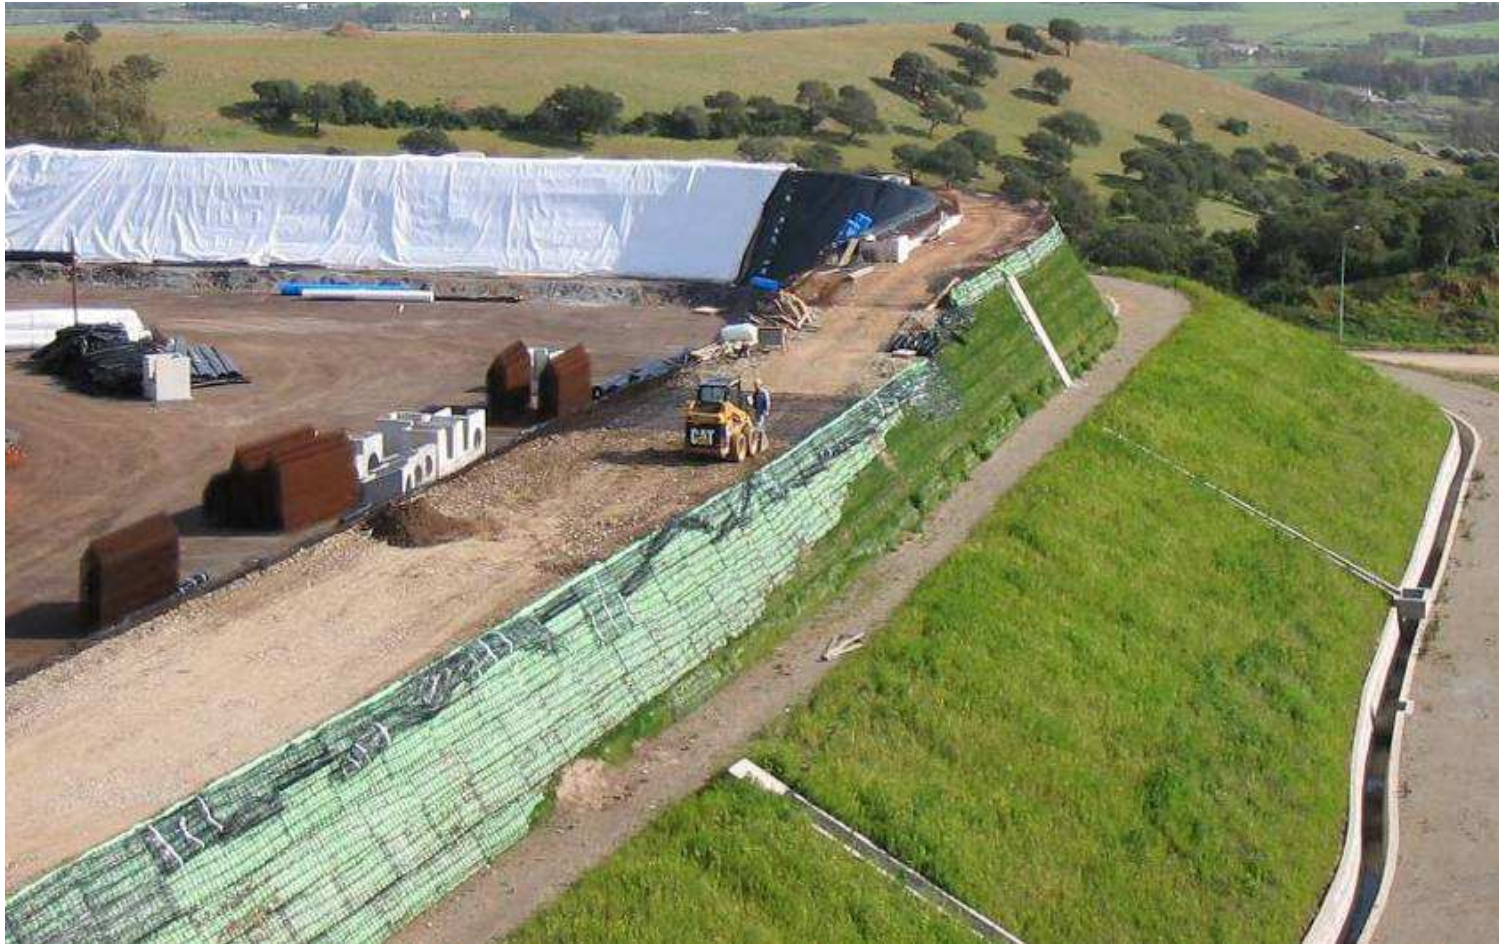
Impermeabilizzazione: Geotessile antipunzonante - GCL - membrana HDPE

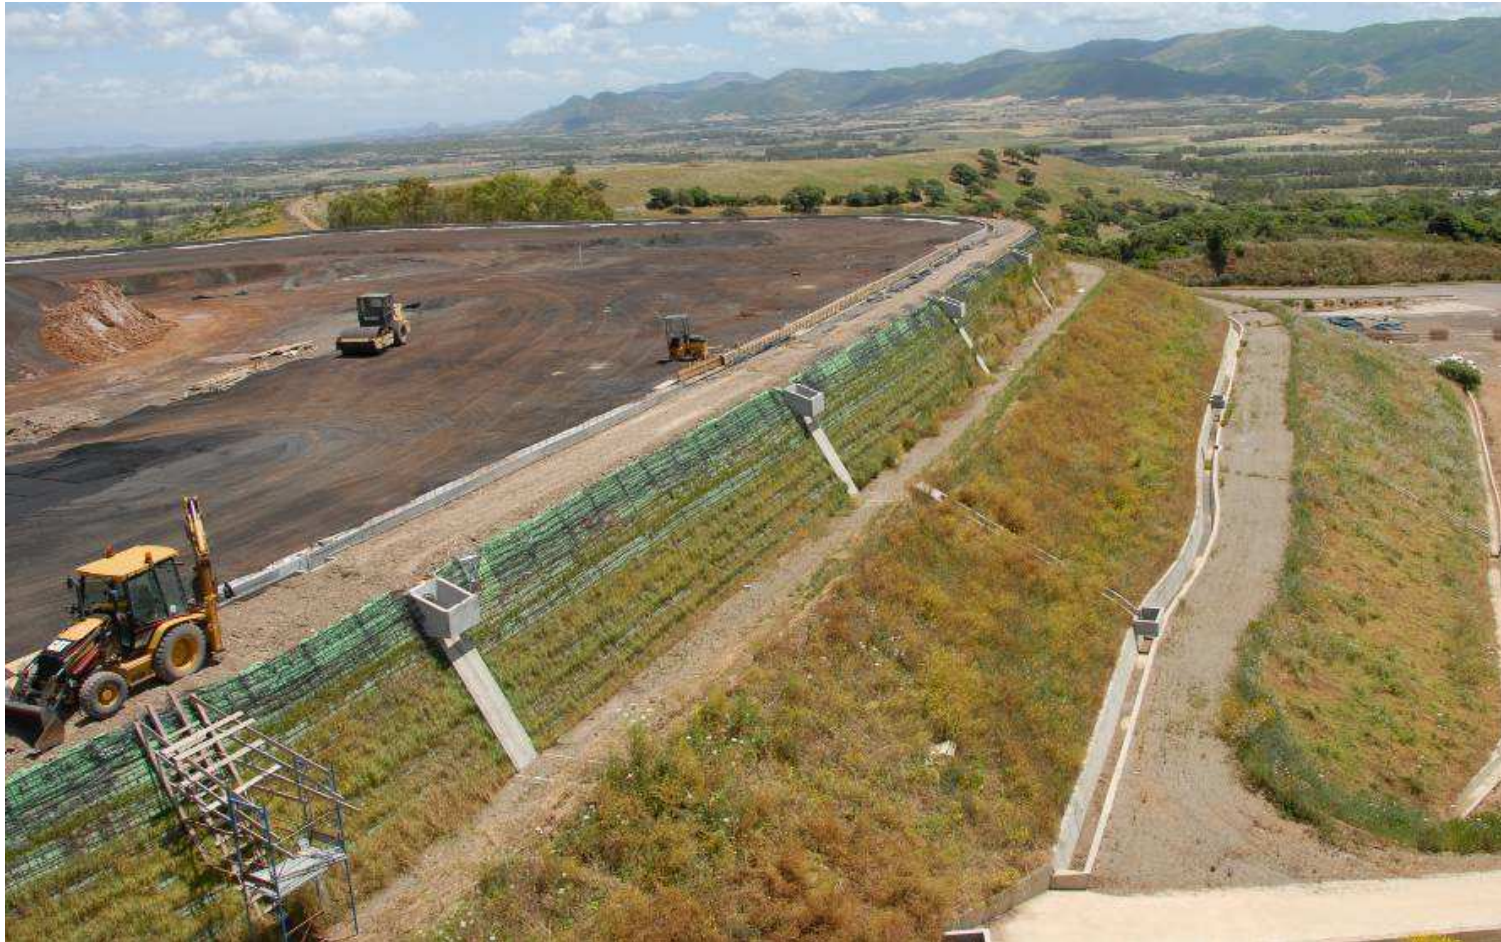
Fase di riempimento con rifiuti industriali (scorie minerarie)

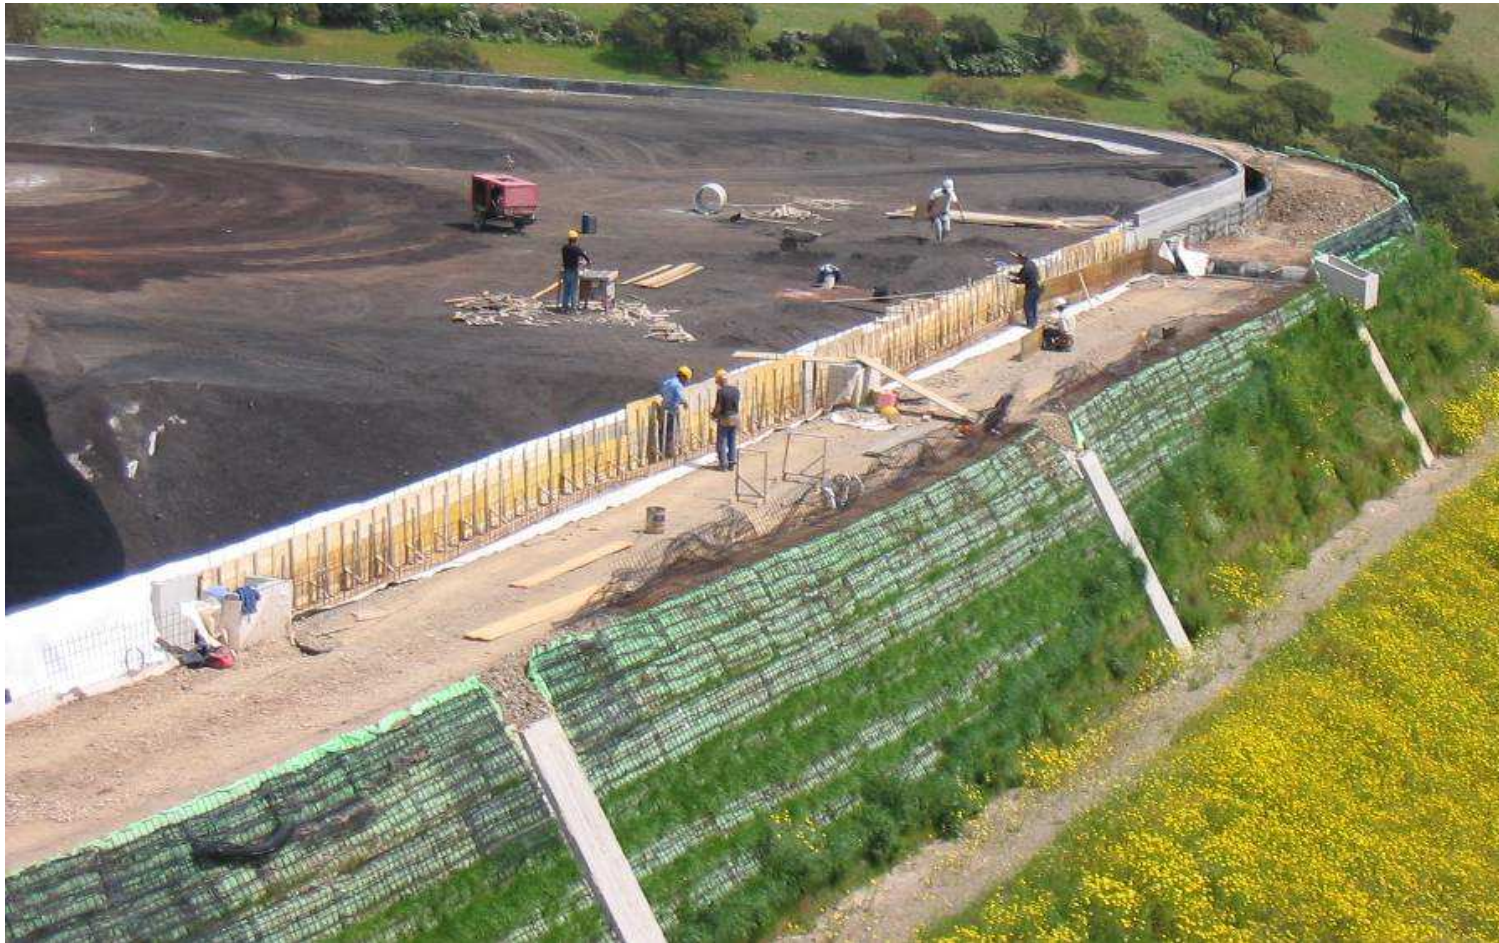
Costruzione della trincea in cemento
